Gemeinde Biel-Benken

Massnahmenkonzept

Tempo 30 – Zone

Gemeindestrassen innerorts

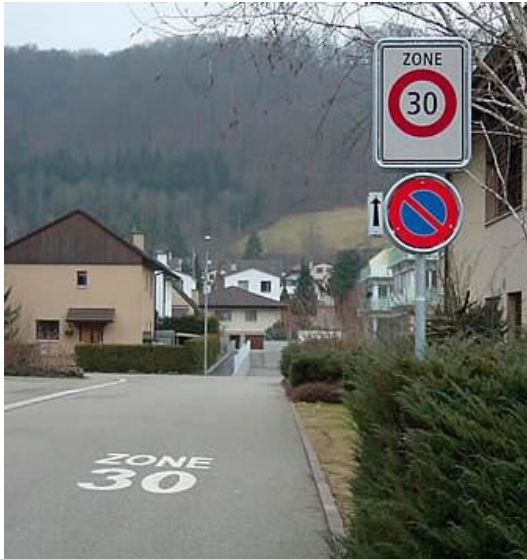
Bsp. Signaltafel

Pos. 1 Torbereich Tempo 30-Signaltafel

Der Eingangsbereich wird mit einer Tempo 30-Signaltafel versehen.

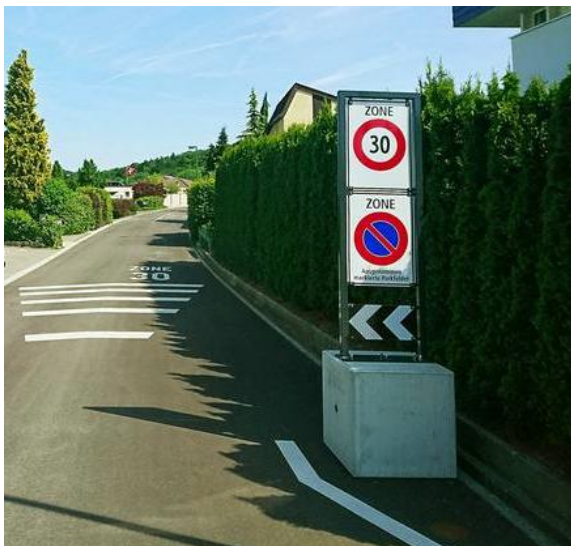
Bsp. Signalkonstruktion

Pos. 2 Torbereich Tempo 30-Signalkonstruktion

Der Eingangsbereich wird mit einer Tempo 30- Signalkonstruktion versehen.
